... wir bringen die
Landschaft in ihren
ursprünglichen
Zustand zurück

WIEDERHERSTELLUNG
von Ökosystemen

4. Beispiele rekultivierter Steinbrüche

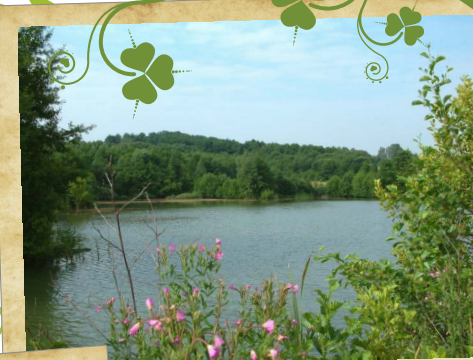
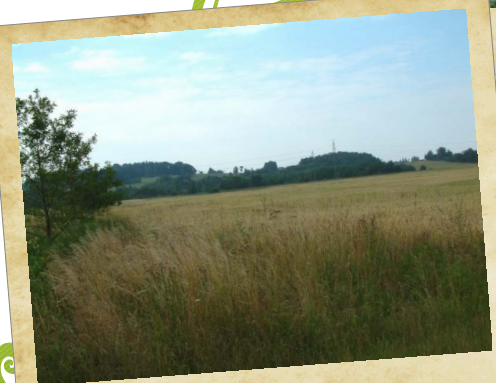
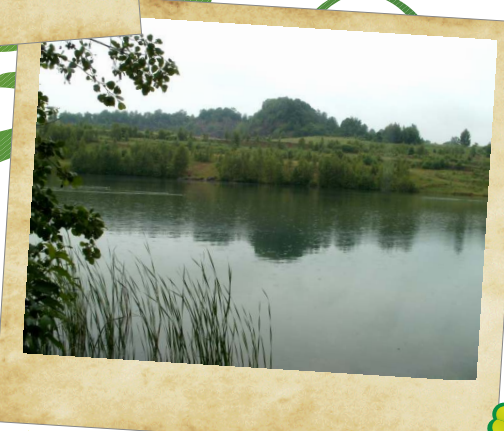
4.1 Hroznětín

Der Steinbruch befindet sich im Katastergebiet der Gemeinde Hroznětín im Bezirk Karlsbad. Der Abbau der Bentonitlagerstätte begann 1978 mit einer Produktionskapazität von bis zu 30.000 Tonnen Rohbentonit pro Jahr. Der Abbau wurde 1989 eingestellt und ein Sanierungsplan für die Lagerstätte erstellt. Der Landschaftswiederherstellungsplan konzentriert sich vorrangig auf den Erhalt des natürlichen Charakters des Gebiets und die Stärkung seiner ökologischen Funktionen. Gemäß dem umfassenden Sanierungs- und Rekultivierungsplan wurde auf einer Fläche von 1,43 ha eine Wasserrekultivierung durchgeführt. Der nordwestliche Teil der Fläche von 2,56 ha wurde als Grünfläche rekultiviert. Der östliche Teil der Fläche von 2,79 ha wurde mit Mutterboden bedeckt und als Wiese oder zukünftige landwirtschaftliche Nutzfläche rekultiviert. Weitere Flächen am nördlichen Rand des Steinbruchs wurden begrünt, und die ursprüngliche Vegetation wurde im Rahmen einer Aufforstung auf einer Fläche von 1,56 ha erweitert. Die steile Steinbruchwand auf einer Fläche von 0,07 ha wurde für die eigenständige Entwicklung des Biotops erhalten.

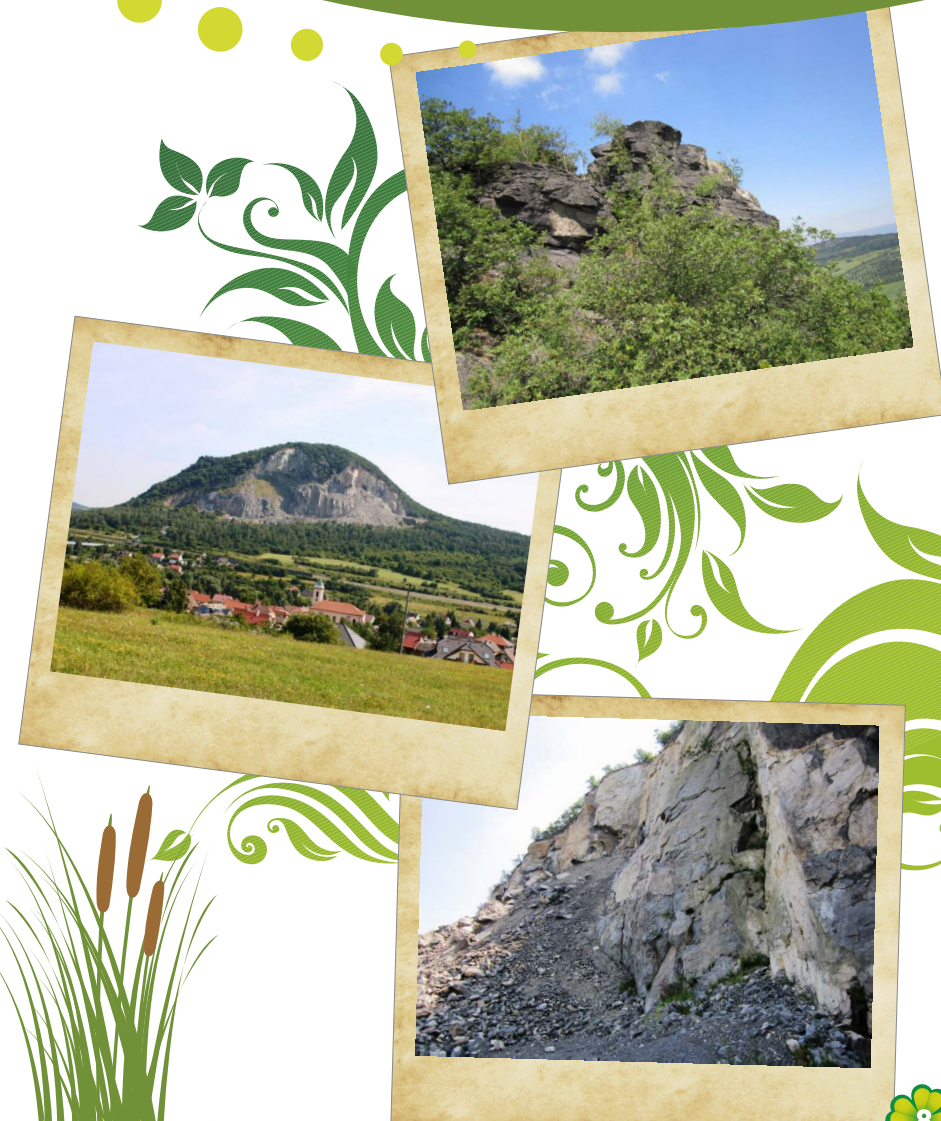
4.2 Želenice

Die Lagerstätte befindet sich in Nordböhmen, 4 km südwestlich der Stadt Bilina. Der Steinbruch auf dem Želenický vrch ist seit 1891 in Betrieb, als der Hügel für Bau- und Straßenbauzwecke genutzt wurde. In der Nachkriegszeit wurde Želenický-Phonolith als Flussmittel an Glashütten geliefert. Bis 1981 war die Sklo Union Teplice Betreiberin des Steinbruchs, anschließend übernahm die SKZ Most den Betrieb, und aktuell wird er von der Aktiengesellschaft KERAMOST geführt. Die Sanierung und Rekultivierung des Steinbruchs muss unter Berücksichtigung weiterer wichtiger Landschaftselemente erfolgen, die das Erscheinungsbild des České středohoří-Gebirges prägen. Dies sind vor allem die Hügel Bořeň und Zlatník sowie das Ökosystem im Tal der Bilina. Die Rekultivierung des Steinbruchs selbst erfolgt durch die Aufschüttung der ebenen Flächen des 16,68 ha großen Steinbruchplateaus mit fruchtbarem Boden (ca. 2.000 m³/ha). Anschließend werden pro Hektar 10.000 verschiedene Baumsetzlinge gepflanzt. Wege und Technologiefelder werden auf einer Fläche von 0,45 ha begrünt. Die steilen Steinbruchwände mit einer Fläche von 7,2 ha werden der natürlichen Sukzession überlassen.

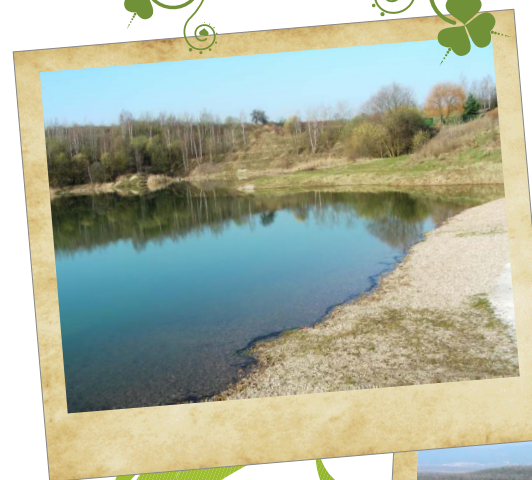
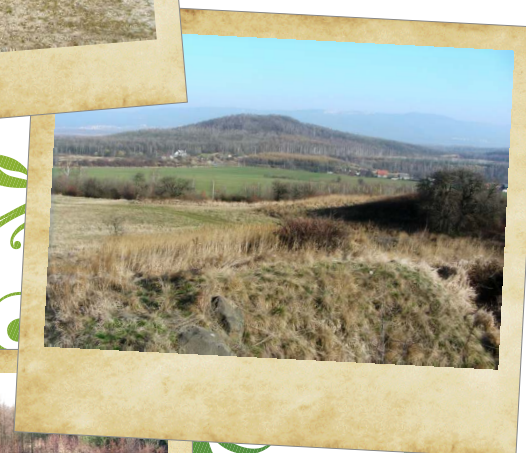
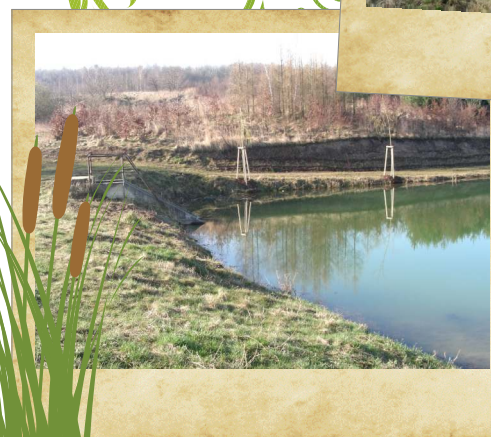
4.3 Střimice

Der Abbau im Steinbruch Střimice im Bezirk Most, im Katastergebiet Most und Braňany, begann 1984. Dieses Gebiet und seine Umgebung gehören zum Einzugsgebiet des Flusses Bílina, der 2 km südöstlich fließt. Der Abbau ist derzeit eingestellt und der Steinbruch gesichert. Die Vorbereitung des Geländes für die Rekultivierung erfolgte bereits während des Abbaus. Das Gelände der inneren Abraumhalde wurde mit dem umliegenden Land verbunden und größtenteils als Dauergrünland (13,99 ha) und zu einem geringeren Teil als Forstfläche (4,46 ha) rekultiviert. Knapp 10.000 Baumsetzlinge wurden gepflanzt. Die schwer zugänglichen Osthänge des Steinbruchs mit einer Fläche von 1,45 ha wurden der natürlichen Entwicklung überlassen. Die gefluteten Bereiche der beiden Restgruben mit einer Fläche von 19,92 ha wurden als speziell angelegte Wasserflächen gestaltet, in die Oberflächen- und oberflächennahes Grundwasser aus dem weiteren Umfeld geleitet wird. Wasserstand und -qualität werden regelmäßig überprüft und entsprechen den Normwerten.

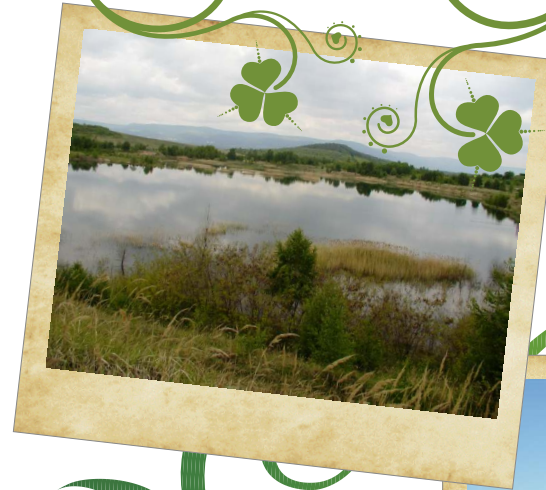
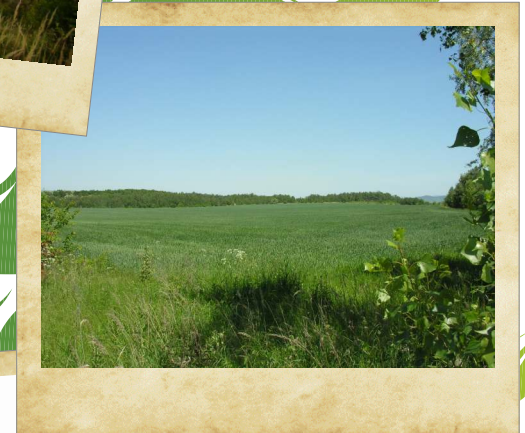
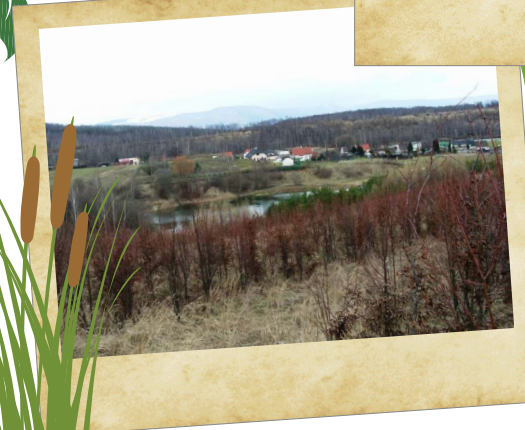
4.5 Braňany

Die Bentonitlagerstätte befindet sich im Kreis Most, im Katastergebiet der Gemeinden Braňany und Želenice. Der Abbau der mineralischen Rohstoffe begann 1963 und wird nach der Erweiterung des Abbaugebietes nach Norden und Westen bis heute fortgesetzt. In den Gebieten, in denen der Bergbau abgeschlossen ist, wurden sehr durchdachte Rekultivierungsmaßnahmen durchgeführt. So finden sich hier derzeit zahlreiche geschützte Pflanzenarten (11), Insektenarten (7), Reptilien- und Amphibienarten (3) sowie 9 geschützte Vogelarten. Zum Schutz der Fauna und Flora wurde das Gebiet in mehrere Abschnitte mit unterschiedlichen Rekultivierungsmethoden unterteilt. Auf Hängen und flachen Flächen wurden 10,74 ha aufgeforstet, wobei über 8.000 Setzlinge gepflanzt wurden. Außerdem wurden Feuchtgebiete mit einer Fläche von 1,01 ha und Grasflächen mit Gruppen von hohen Bäumen und Sträuchern auf einer Fläche von 16,03 ha angelegt.

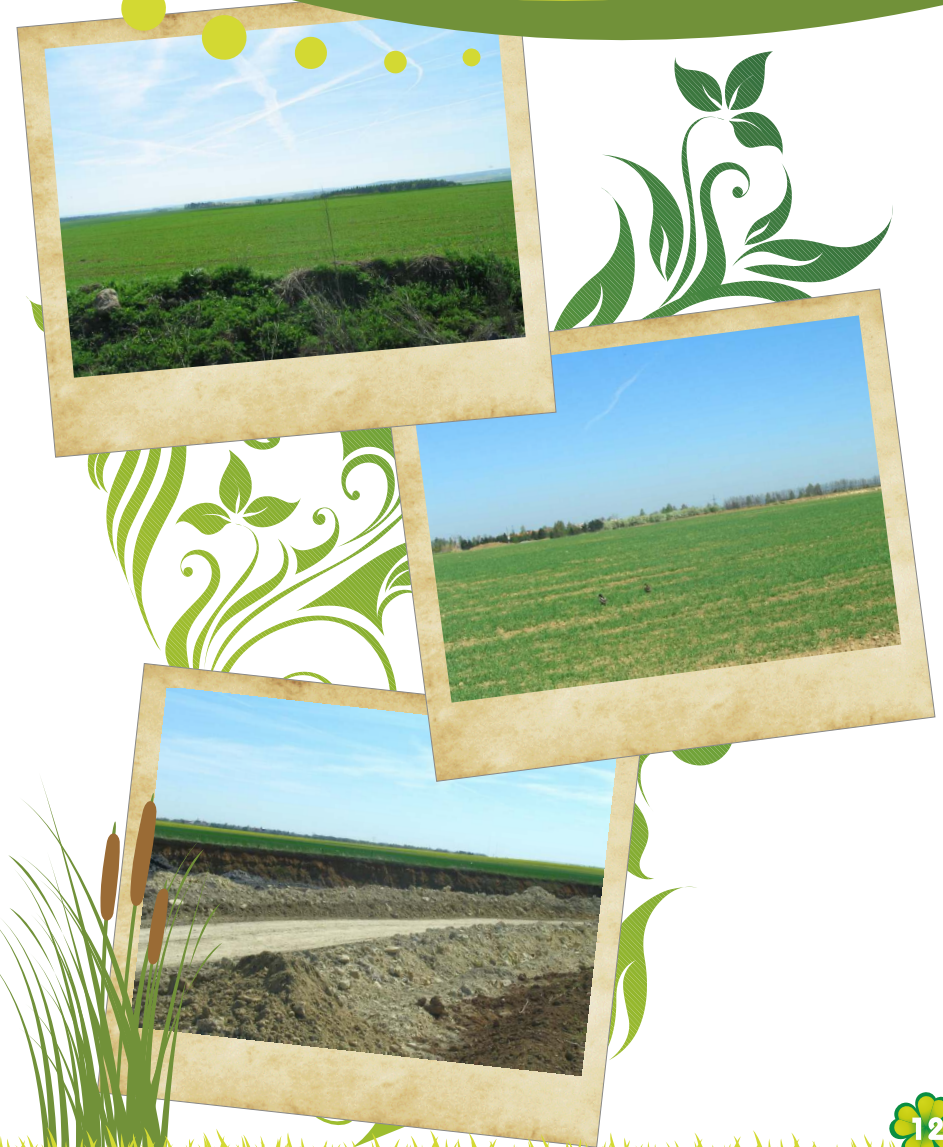
4.4 Nehvizdy

Die exklusive Tonlagerstätte liegt im Kataster der Gemeinden Nehvizdy, Horoušany und Vyšehořovice. Der Tonabbau begann 1969 im Süden des Vorkommens im Abbaugelände Vyšehořovice – Kamenná Panna und wurde schrittweise nordwärts bis zum Steinbruch Nehvizdy ausgedehnt. Die Lage des Vorkommens ist besonders, da fast 100 % der Flächen im Abbaugelände landwirtschaftlich genutzt werden oder wurden und die umliegenden Gebiete intensiv bewirtschaftet werden. Daher ist für den Großteil der rekultivierten Flächen eine biologische Rekultivierung geplant, die relativ schnell zur Wiederherstellung der Landschaftsfunktionen beiträgt. Auf kleineren Flächen wird Dauergrünland angelegt. Ziel der Rekultivierung ist es, das Gebiet in den Charakter der in der flachen Polaben-Niederung verbreiteten Feldbiotope zurückzusetzen.
